Revitalização de nascentes.

Revival of the springs.

O presente estudo teve por objetivo avaliar as condições das nascentes que abastecem a sede do município de Santa Teresa, com finalidade de apresentar

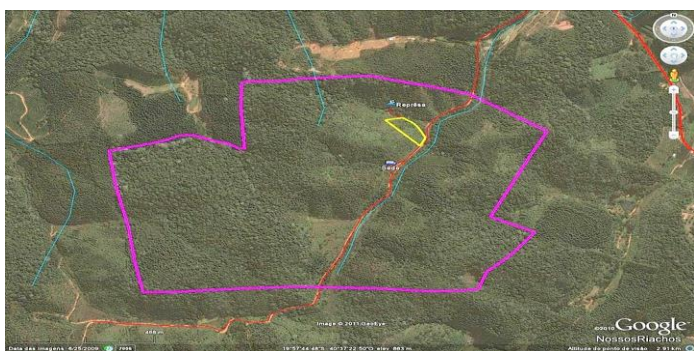
A coleta de dados constou de visitas às nascentes, em número de seis, onde foi levantado e caracterizado os problemas que afetam a quantidade de água produzida, com vistas a viabilizar subsídios para revitalização das nascentes (figura 2).

Figura 2 - Mapa com uma visão geral da região onde estão localizadas as nascentes. Fonte: Secretaria Municipal do Meio Ambiente de Santa Teresa.

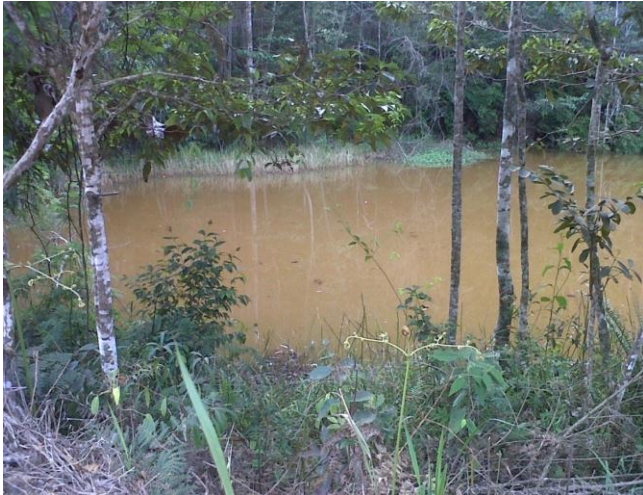
Figura 3 - Nascente 1 (Foto do autor)

A nascente 1 (figura 3), possui área de recarga com maior cobertura florestal de mata atlântica, sendo de difícil acesso, ao seu afloramento sofre perturbações antrópicas. Cortada por uma estrada que dá acesso aos proprietários de terras em torno das nascentes, com culturas de plantações agrícolas e culturas brancas, a margem esquerda, com arborização nativa da mata atlântica, onde ocorre sua recarga. Em sua margem direita, perturbações antrópicas, pouca vegetação ciliar e fragmentos de mata atlântica; grande área com capoeira e vegetação rasteira de pequeno porte, muita samambaia-açu demonstrando solo com pH ácido.

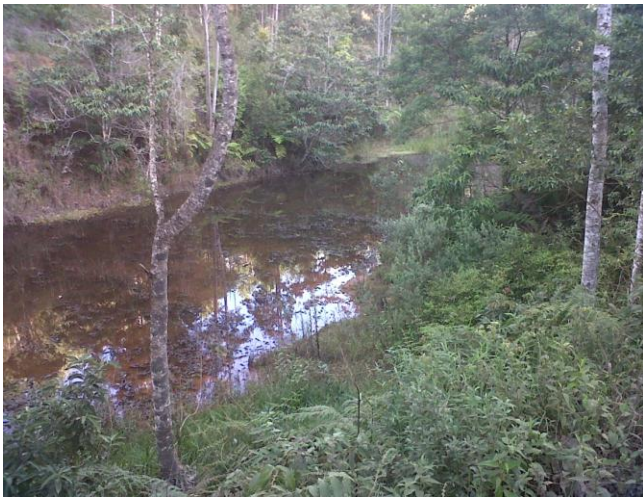
Figura 4 - Nascente 2 (Foto do autor).

Na Nascente 2 (figura 4), caracterizada como de encosta, a margem esquerda se apresenta com maior cobertura vegetal da mata atlântica. A sua margem direita com perturbações antrópicas desenvolvida pelo homem, cortada por estrada dando acesso a agricultores que desenvolvem cultivos de eucaliptos e outros tipos de cultura.

Aparecem nos fragmentos, vegetações originais e algumas vegetações exóticas. Torna-se vulnerável devido a grande quantidade de samambaia, algas e presença de peixes originais desta nascente, demonstrando as causas da degradação, a qual ocorre diminuição do volume d'água no período seco.

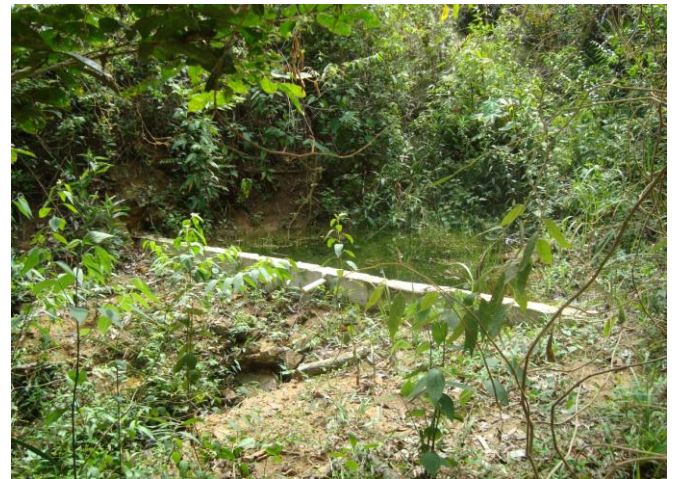
Figura 7 - Nascente 5 (Foto do autor)

A Nascente 5 (figura 7) caracteriza-se por ser desprovida de mata ciliar, tem vegetações exóticas e araucárias em seu entorno, está localizada em um raio de 50 m de mata atlântica. Cortada por estradas vicinais que dá acesso aos agricultores da região. Próxima da nascente existe lavouras de plantações agrícolas e cultivos de Eucalipto, que são as causas das degradações dessa nascente.

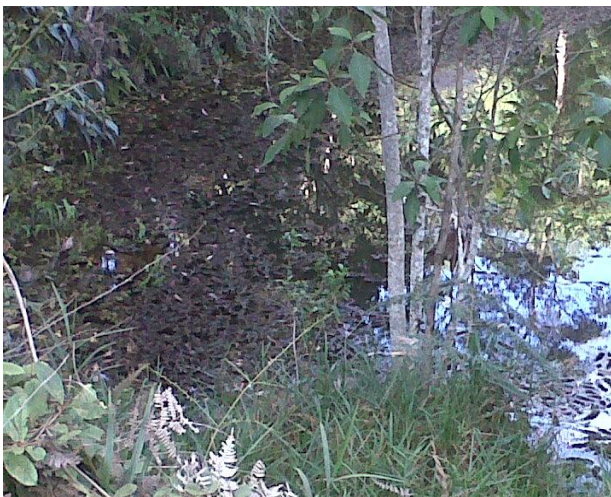
Figura 5 - Nascente 3 (Foto do autor).

A Nascente 3 (figura 5) possui em seu entorno, uma vegetação originária da mata atlântica em um raio de 50 metros a sua margem direita. A margem esquerda, desprovida de mata ciliar. Vegetação aquática, exótica, samambaia e eucalipto, cortada pela estrada que dá acesso às propriedades com culturas que influenciam na qualidade e quantidade do volume d'água, ocasionando degradação a essa nascente, fator que mostra as causas para a diminuição do seu volume d'água.

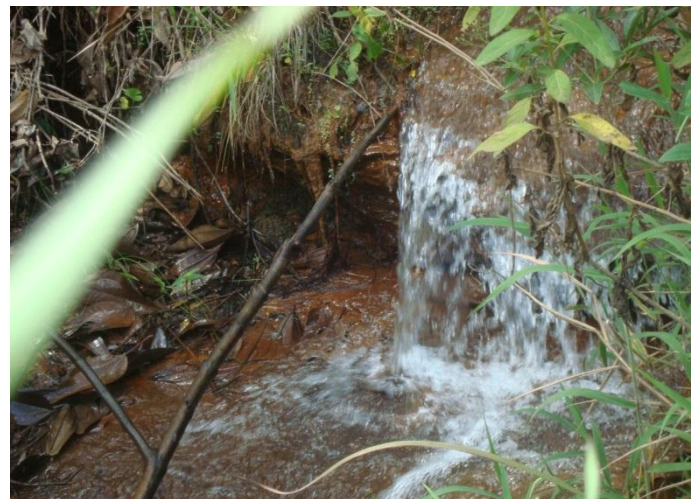
Figura 8 - Nascente 6 (Foto do autor)

Na Nascente 6 (figura 8) ocorre a presença de plantas não originárias ao ambiente natural, possuindo uma grande área de cultivo de eucalipto distante de sua margem esquerda. Na margem direita, presença de mata atlântica e seus remanescentes. Cortada por uma estrada que dá acesso aos proprietários do entorno das nascentes, com capoeiras, plantas exóticas e araucárias. O fluxo de águas e grande parte de suas águas são de boa qualidade.
